## TEST REPORT

No	Tip Type	Seri No Serial Number
1	LAP-DX-250	50629

: TS-13709 /NFC17-102 ( Appendix C ) /Version 2011

#### **AKIM DARBE TESTİ / CURRENT IMPULSE TESTS**

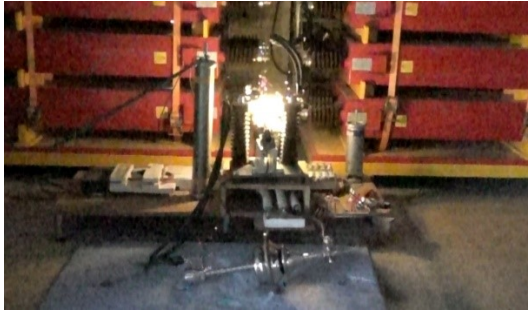
LAP-DX-250

**Akım Darbe Dayanım Test Sistemi ve Test Görself:**

Numuneye Yıldırım Darbe Generatörü ( 50kV , 200 KJ ) uygun şekilde bağlanmak suretiyle ve bir bobin aracılığıyla darbe akımı uygulanmıştır. Numuneye 3 er defa uygulanan darbe akımından sonra numune gözle muayene edilmiş ve herhangi bir hasar veya bağlantılarda gevşeme meydana gelmediği tesbit edilmiştir. Testlerde uygulanan akım darbe şekli , Şekil.4. de , Test Sistemi görünüşü ve Test edilen numunelerin görselleri Test Resimleri aşağıda verilmiştir

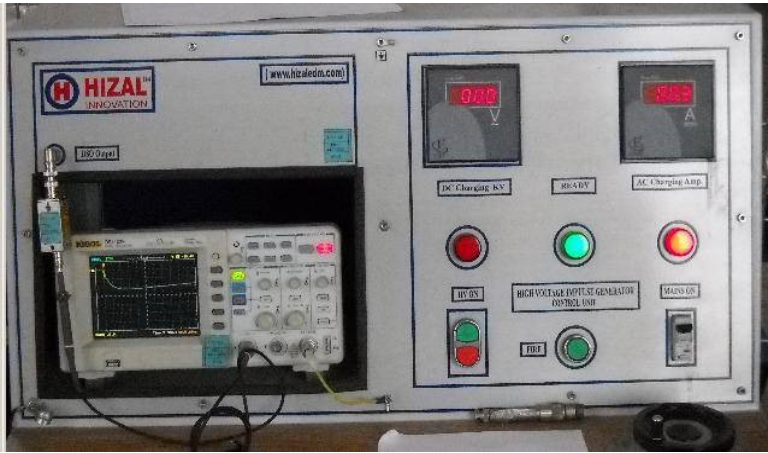
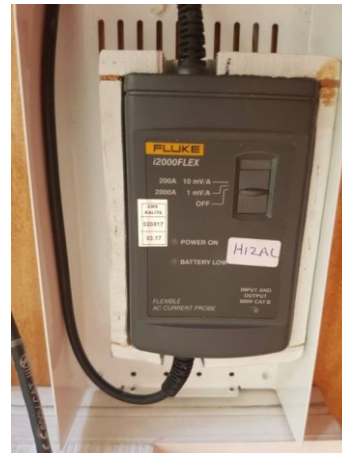
- Akım darbe ölçme ve sistemi ve probu / Impulse current recording system and the current probe
